# 「石垣修復支援システム」を活用した 皇居東御苑内本丸中之門石垣の解体・修復工事

(株)計測リサーチコンサルタント  
西村 正三

工事名：皇居東御苑内本丸中之門石垣修復工事

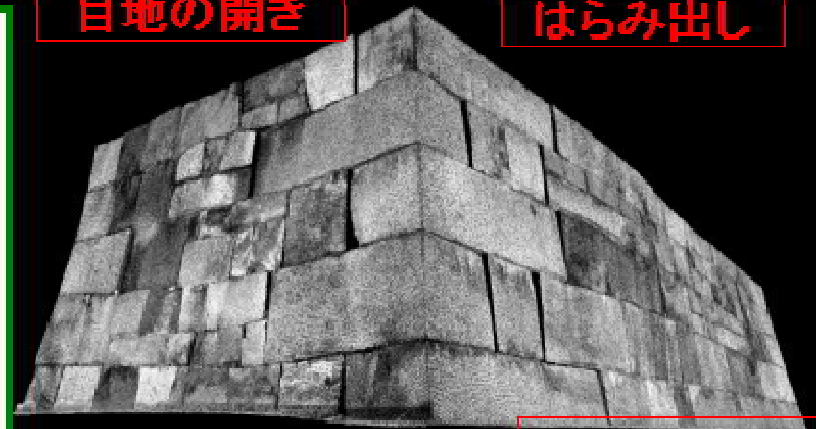
石垣変形状況

300年の年月の間の地震等の影響で変形し、  
崩壊の危険性のある石垣の安全性確保を目的とした修復工事。

目地の開き

はらみ出し

剥離・破損

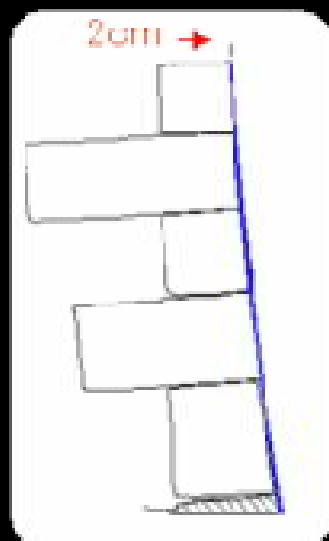
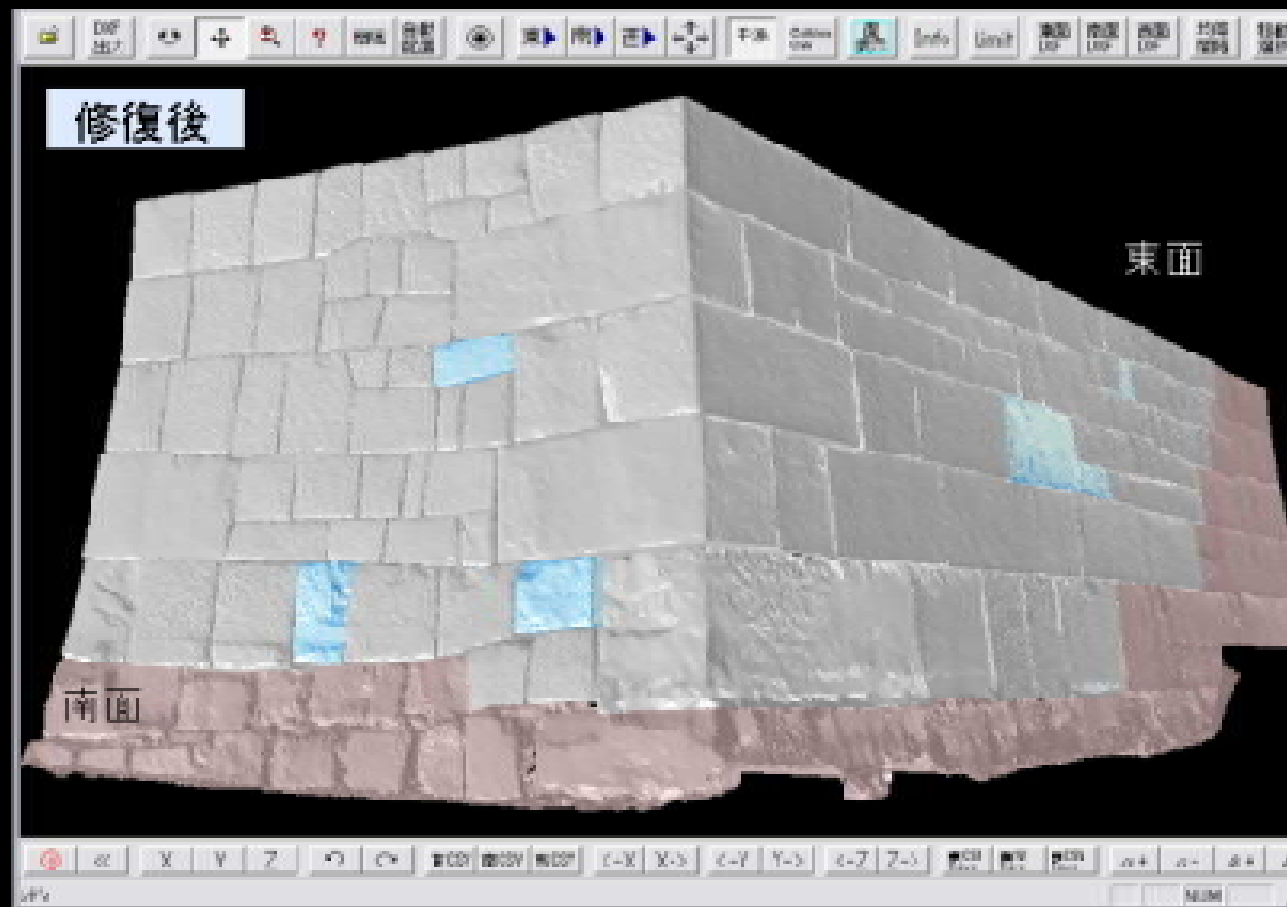
## 修復設計② 修復線形検討

- ・天端部はほぼ一直線に通る。
- ・東面5段目築石の勾配のすりつけが良い。

5段目の築石を起こし、4段目より上は各築石の現況勾配を生かし、稜線を反りを持って通す
